# Technical Service Pointer

Technical Service Pointer #: W11750573 Rev. B  
Action Required: Mandatory  
Release Date: September, 2024

## Top Load Washer Vertical Drain Pump Not Draining

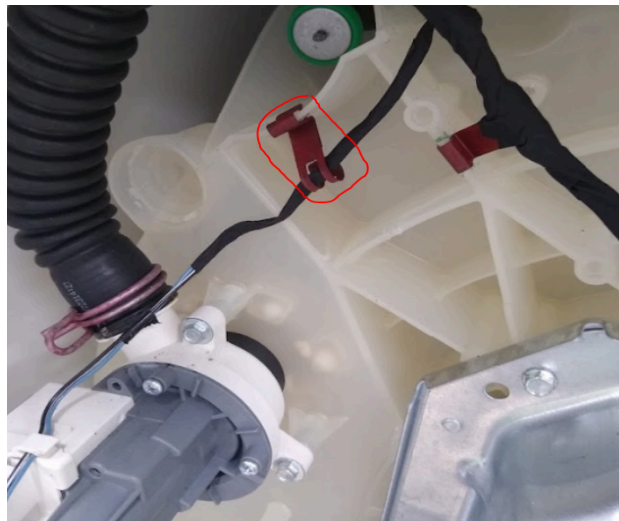
Vertically mounted drain pump not draining and/or F9E1 fault code.

- Broken wire harness due to inadvertent hand cart interaction during installation or during extreme off-balance load scenarios.
- Drain pump connector unplugged.
- Drain pump open circuit.
- Drain pump clogged.

- Inspect the lower harness for broken wires or damage. If damaged, replace the lower harness - see parts list for part number. In addition, add clip part number W11284522 to secure the drain pump wire harness along the tub, as shown below:

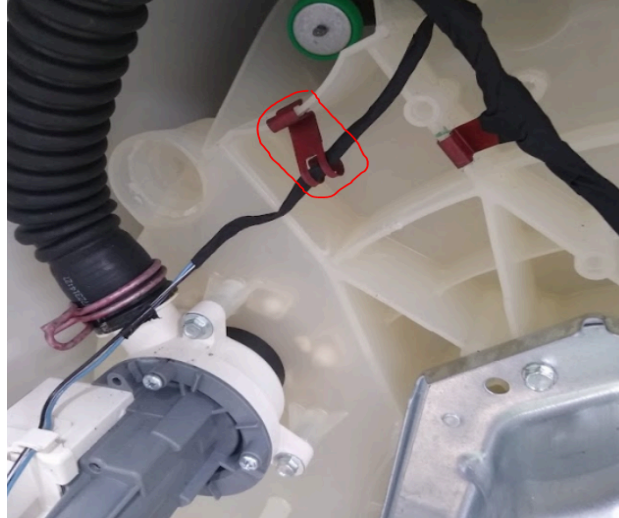
**Problème possible :**  
La pompe de vidange montée verticalement ne vidange pas et/ou le code d'anomalie F9E1 s'affiche.

| <p>courriel, consulter<br/> <a href="https://www.servicebench.com/">https://www.servicebench.com/</a></p> | <p>avec le chariot à main lors de l'installation ou lors de situations de charge en déséquilibre extrême.</p> <ul style="list-style-type: none"> <li>• Connecteur de la pompe de vidange débranché.</li> <li>• Circuit ouvert de la pompe de vidange.</li> <li>• Pompe de vidange obstruée.</li> </ul> <p><b>Mesure corrective :</b></p> <div data-bbox="576 606 1372 1215" data-label="Complex-Block"> <div style="background-color: yellow; text-align: center; padding: 5px;"><b>AVERTISSEMENT</b></div> <div style="text-align: center; padding: 20px;"> </div> <div style="text-align: center; padding: 10px;"> <p><b>Risque de décharge électrique</b></p> <p>Déconnecter la source de courant électrique avant l'entretien.</p> <p>Replacer les pièces et panneaux avant de faire la mise en marche.</p> <p>Le non-respect de ces instructions peut causer un décès ou une décharge électrique.</p> </div> </div> <ul style="list-style-type: none"> <li>• Inspecter le faisceau inférieur pour vérifier que les fils ne sont pas cassés ou endommagés. S'il est endommagé, remplacer le faisceau inférieur – voir la liste des pièces pour le numéro de pièce. Utiliser aussi l'attache no W11284522 pour fixer le faisceau de câbles de la pompe de vidange le long de la cuve, comme illustré ci-dessous :</li> </ul> |

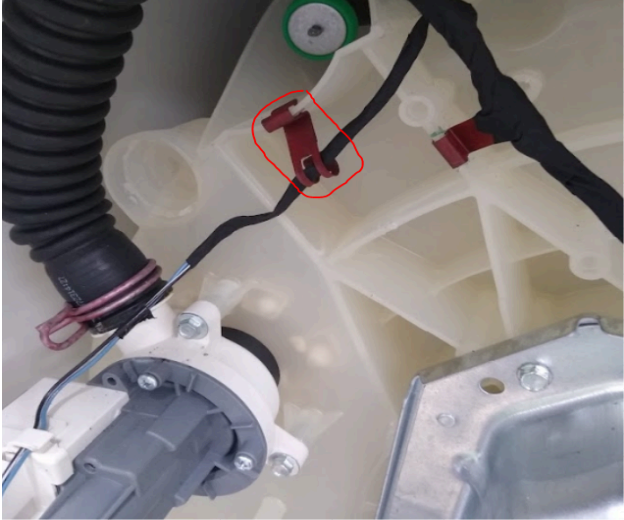
| | <p><b>*Denota dígito de ingeniería</b></p> <p><b>Números de serie:</b><br/> CXxxxxx - CDxxxxx</p> <p><b>Problema posible:</b><br/> La bomba de desagüe montada verticalmente no drena y/o código de falla F9E1.</p> | | | |

| | <p><b>Causas potenciales:</b></p> <ul style="list-style-type: none"> <li>• Mazo de cables roto debido a la interacción involuntaria del carro de mano durante la instalación o durante situaciones extremas de carga fuera de equilibrio.</li> <li>• Conector de bomba de desagüe desenchufado.</li> <li>• Circuito abierto de la bomba de desagüe.</li> <li>• Bomba de desagüe obstruida.</li> </ul> <p><b>Corrección:</b></p> <div data-bbox="581 743 1385 1383" data-label="Complex-Block"> <div><b>ADVERTENCIA</b></div> <div> </div> <div> <p><b>Peligro de choque eléctrico</b></p> <p><b>Desconecte el suministro de energía antes de realizar el servicio.</b></p> <p><b>Vuelva a colocar todas las piezas y paneles antes de ponerlo a funcionar.</b></p> <p><b>Si no lo hace, puede ocasionarse una descarga eléctrica e incluso la muerte.</b></p> </div> </div> <ul style="list-style-type: none"> <li>• Inspeccione el mazo de cables inferior en busca de cables rotos o daños. Si está dañado, reemplace el mazo de cables inferior; consulte la lista de piezas para conocer el número de pieza. Además, agregue el clip número de pieza W11284522 para asegurar el mazo de cables de la bomba de desagüe a lo largo de la cuba, como se muestra a continuación:</li> </ul> |
